ИНЖЕНЕРНО-ГЕОЛОГИЧЕСКИЕ ПРОЦЕССЫ, СВЯЗАННЫЕ С ФИЛЬТРАЦИЕЙ В СКАЛЬНЫХ ОСНОВАНИЯХ ГИДРОУЗЛОВ И ВОДОХРАНИЛИЩАХ

Чернышев С.Н., Зоммер В.Л., Зоммер Т.В.

(НИУ МГСУ, г. Москва)

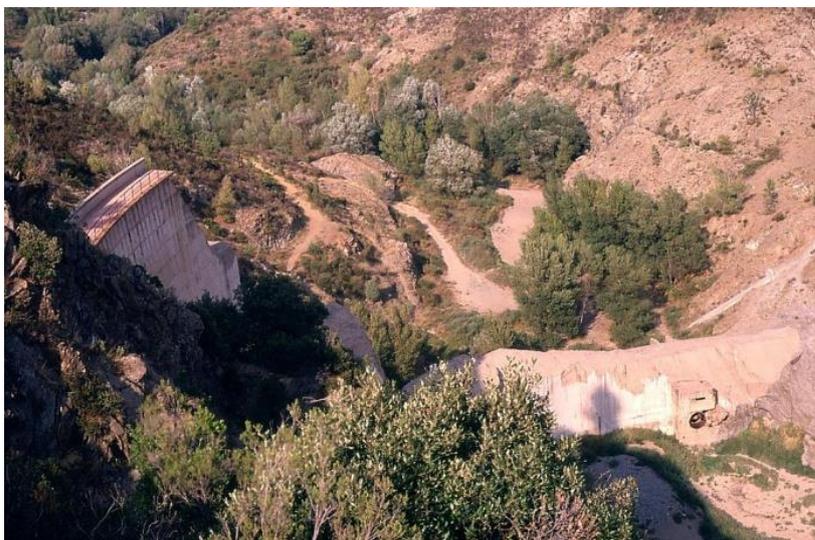
Рис. 1. Вид на плотину Мальпасе после аварии

При этом следует отметить, что устройство арочных плотин позволяет простоять им века - почти столько, что и скальные основания, из-за наибольшего сопротивления давлению воды. По нашему мнению, причина аварии кроется в неправильной оценке связи фильтрационной способности с НДС основания: под нагрузкой от плотины тре-

щины в скале закрылись и пьезометрический напор создал непредусмотренное проектом противодействие, которое спровоцировало нерасчетную ситуацию. В результате резкого увеличения гидростатического давления в бьефе примыкание плотины было сдвинуто.

В результате всех перечисленных нарушений, включая неверное административное решение, в 21 час 13 мин. произошло обрушение напорного фронта плотины Мальпасе. Прорыв создал прорывную волну высотой 40 м и скоростью 70 км/ч. За несколько минут были уничтожены две деревни - Мальпасе и Бозон, и та самая стройплощадка автодороги А8, из-за которой не разрешили вовремя начать водосброс.

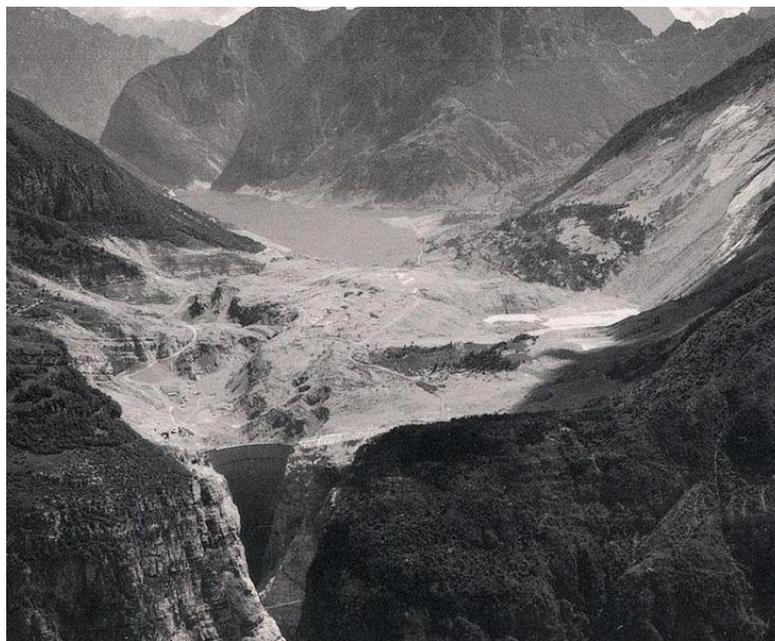
Рис. 2. На фото плотина Вайонт находится в нижнем левом углу, справа — место, откуда сошел оползень

Наиболее страшная катастрофическая авария произошла в Италии на реке Пьяве в 1963 году на водохранилище Вайонт. Катастрофа была вызвана подтоплением левого борта водохранилища, где залежали трещиноватые известняки юрского возраста. Среди них прослой мергеля и глины, маловлажные в естественных условиях, после увлажнения глины потеряли прочность, структура скади-массива в виде синклинальной складки, по шарниру которой прошла долина, способствовала образованию консеквентного оползня.

Объем оползневой массы составил около 1 км³. Скорость схода превысила 100 км/час. Поэтому водохранилище было мгновенно заполнено оползневой массой. Плотина, хорошо рассчитанная итальянскими инженерами на сейсмические воздействия в 8

Причиной техногенной катастрофы на водохранилище Вайонт является то, что при проектировании не была изучена чаша водохранилища на предмет ее фильтрационной способности, возможности подтопления и прогнозирования процессов в бортах водохранилища.

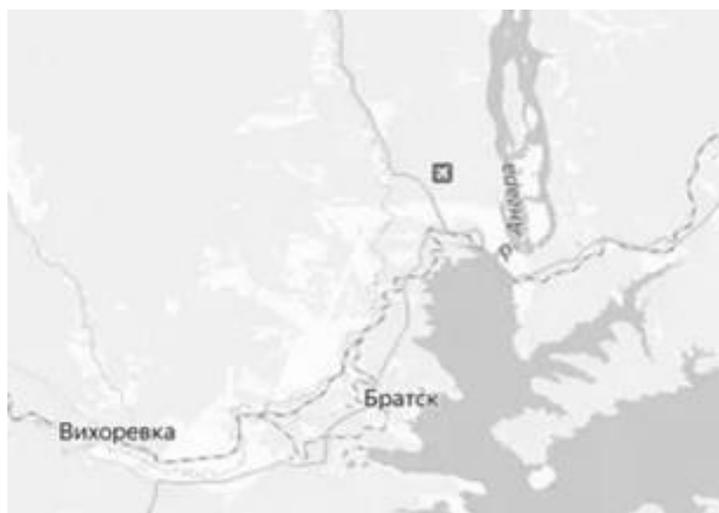
Рис. 3. Схема головной части Братского водохранилища на реке Ангаре

При наполнении Братского водохранилища на реке Ангаре фильтрация из водохранилища прошла через водораздел Ангары и реки Вихоревка.

Фильтрационный поток из водохранилища подтопил правый борт долины реки Вихоревки, где проходит полотно железной дороги, связывающей Братск и Усть-Кут на реке Лене с Транссибирской магистралью. Дорога пострадала, поезда шли со скоростью 5 км в час. Снижение качества дороги до аварийного состояния произошло из-за того, что не были проведены гидрогеологические исследования водораздела между реками Вихоревка и Ангара, не были определены коэффициенты фильтрации скальных массивов на водоразделе, как следствие не был выполнен расчет потерь на фильтрацию и подтопление железной дороги.

Долина реки Вихоревки на аварийном участке следует параллельно долины Ангары на небольшом расстоянии. Гидравлический уклон подземного потока под водоразделом после наполнения водохранилища стал 0,03, что вызвало фильтрационные потери при значительной водопроницаемости залегающих здесь горных пород и подтопление железной дороги проложенной по дну долины.
